Prove in situ per la valutazione della risposta nel piano di un pannello murario in un edificio a L'Aquila

Nell'ambito del programma di demolizione post-sisma messo a punto dall'Amministrazione comunale de L'Aquila, in collaborazione con l'U.T.C., è stato individuato un fabbricato nel comparto edilizio 96 del centro storico. Alcuni setti murari sono apparsi idonei per effettuare prove in situ finalizzate alla valutazione della risposta nel piano e fuori piano della muratura. La scelta è stata condizionata da varie problematiche, quali quelle della sicurezza operativa e dell'accessibilità, con la prerogativa principale della "rappresentatività" della tipologia muraria, nei confronti di quella più frequente per il costruito esistente Abruzzese.

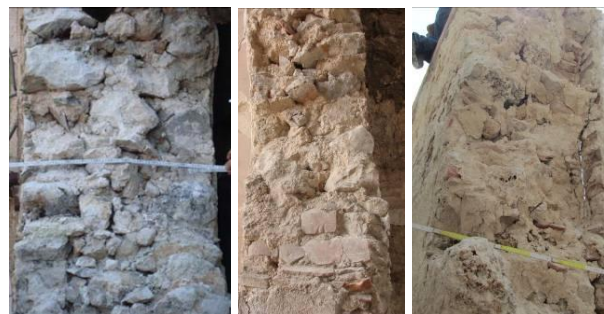
piccola spesso apparecchiati in modo tale da creare un certo grado di ammorsamento trasversale (come rilevato dall'analisi anche di altre sezioni murarie sul territorio aquilano, Figura 2).

Figura 2. Esempi di sezioni trasversali tipiche della tipologia muraria riscontrata nel territorio aquilano (quella a destra è tratta dall'edificio esaminato).

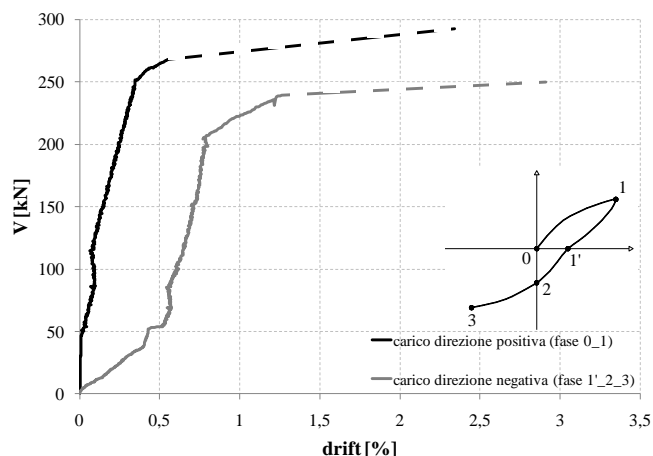
La Figura 7 illustra le curve taglio - drift (calcolato a partire dagli spostamenti orizzontali misurati tramite i sensori O1 e O2) per ciascuna delle due prove eseguite; per comodità di rappresentazione e per confrontare l'andamento delle due curve, esse sono state rappresentate entrambe nel primo quadrante. Nella curva relativa alla prova con verso negativo, si evidenziano in particolare: un primo tratto (fase 1'-2 in Figura 7) relativo al progressivo recupero della rigidità associato alla fase di richiusura delle lesioni residue dal termine della prova con verso positivo (per fessurazione diagonale in particolare al centro del pannello e per apertura dei giunti di base associata alla risposta flessionale); un secondo tratto (fase 2-3 in Figura 7) relativo all'effettiva risposta del pannello nella direzione in esame. Si noti come la pendenza di questo secondo tratto (fase 2-3) non risulti significativamente ridotta rispetto a quella rilevata nella prova con verso positivo (sebbene il pannello partisse da una condizione già degradata dal danno precedente occorso); la resistenza massima raggiunta in questa seconda prova (250 kN) risulta, come presumibile, leggermente inferiore a quella ottenuta nella prima curva di carico (293 kN). In Figura 7, in piccolo a destra, è illustrato uno schema ideale della risposta ciclica di un pannello in muratura; sebbene nel caso in esame siano state eseguite due prove monotone, tale schema vuole richiamare la condizione di partenza (punto 1') nella quale effettivamente si trovava il pannello all'inizio della seconda prova. In questo caso per il calcolo della curva taglio-drift, sono stati utilizzati gli spostamenti orizzontali depurati dai residui misurati al termine della prima prova. In tali curve l'ultimo tratto risulta tratteggiato poiché per tali punti sono occorsi alcuni problemi nell'acquisizione della lettura degli spostamenti orizzontali tramite i trasduttori a seguito del progredire significativo della rottura del pannello (raggiungimento del fondo scala del sensore); essi sono stati stimati comunque con sistemi di minore precisione.

Figura 7. Curva taglio-drift per le due prove taglio-compressione monotone eseguite. A destra, schema ideale della risposta ciclica di un pannello murario.

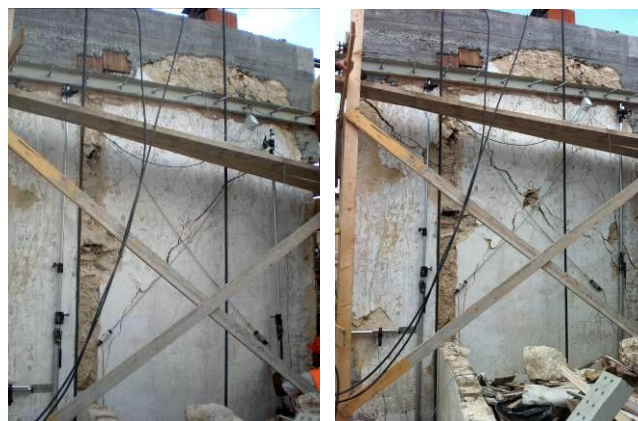
La modalità di rottura occorsa nel pannello è chiaramente di taglio per fessurazione diagonale

Figura 8. A sinistra, danno rilevato al termine dell'applicazione del carico in direzione positiva. A destra, quello rilevato in una fase intermedia con carico negativo.

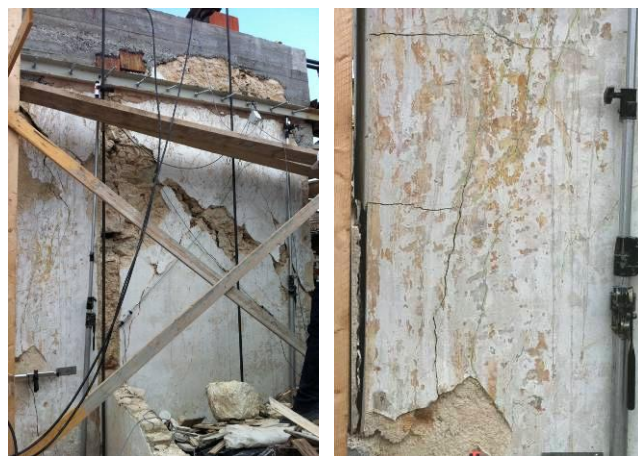
(Figura 8). Alle estremità del pannello sono inoltre occorse alcune lesioni di minore entità riconducibili alla risposta flessionale dello stesso (Figura 9).

Figura 9. A sinistra, danno rilevato al termine della prova. A destra, lesioni alle estremità del pannello associate alla risposta flessionale.

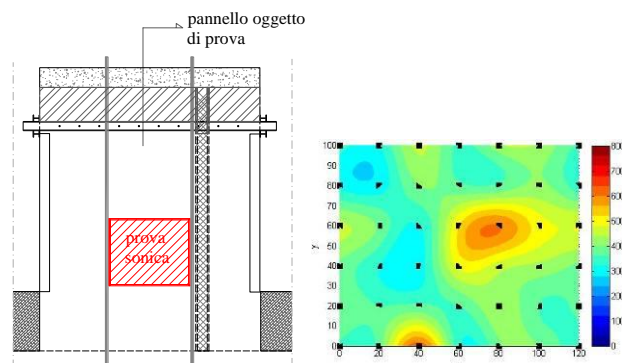
I risultati delle prove soniche dirette sono illustrati in Figura 10 in una maglia che interpola i valori per tutta la porzione di muratura investigata a partire dai punti di battitura. Il fatto che l'esito delle battute sia stato positivo (ossia

l'onda sia stata trasmessa efficacemente tra i due paramenti) è sintomatico di una discreta connessione trasversale tra i paramenti senza la presenza significativa di vuoti interni.

Figura 10. Localizzazione e mappa cromatica delle velocità ottenute dalle prove soniche dirette nel pannello di prova.

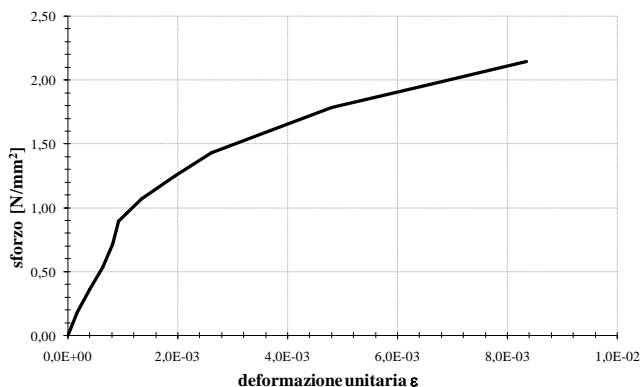
La Figura 11 illustra la rielaborazione dei risultati in termini di diagramma tensione – deformazione medi. Da tale diagramma, interpolando sul primo tratto della curva (fino al raggiungimento della tensione pari a 0.9 MPa corrispondente alla chiara perdita di linearità), si ottiene la stima del modulo elastico di Young E pari a 856 MPa.

Inoltre è possibile ricavare una stima della resistenza a compressione della muratura pari a 2.1 MPa; appare ragionevole ritenere tale stima per difetto poiché in effetti la curva tensione-deformazione non ha raggiunto un evidente plateau.

Figura 11. Diagramma tensione-deformazione medi ottenuto dall'elaborazione dei risultati del martinetto piatto doppio

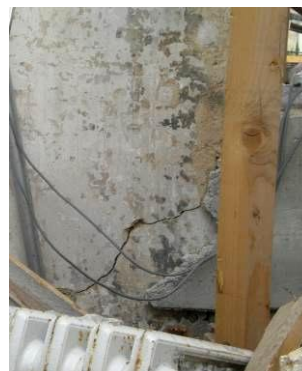
deriva un intervallo per il modulo G pari a 55-75 MPa (considerando gli esiti delle due prove monotone effettuate). Al riguardo, appare opportuno precisare che benché il vincolo di base sia stato ipotizzato fisso in questa prima valutazione e nel setup di prova siano stati adottati accorgimenti specifici per irrigidire tale porzione di base, essa in realtà non è infinitamente rigida. Al riguardo peraltro l'analisi del quadro di danneggiamento ha evidenziato l'occorrenza di alcune lesioni all'estremità inferiore del pannello che si sono estese anche nella porzione che idealmente costituiva il vincolo rigido di base (Figura 12). In virtù di tali osservazioni, più correttamente, tale vincolo potrebbe essere considerato come cedevole. Tenendo conto di tale condizione ed incrementando – in via approssimata per il solo contributo flessionale - l'altezza impiegata nella Equ.(3) (sommando a quella del pannello l'altezza della porzione di vincolo sottostante fino alla quota del solaio), si ottiene una stima di G pari a 80-120 MPa. Evidentemente tali valutazioni necessitano di ulteriori approfondimenti.

Figura 12. Danno esteso oltre la sezione di base del pannello nella porzione di vincolo (lato interno)

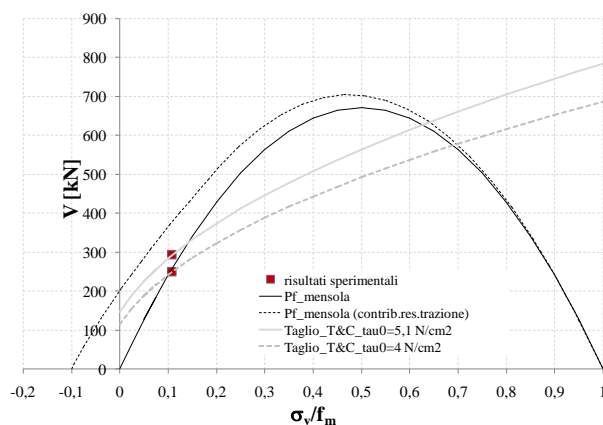
La Figura 13 illustra il confronto tra tali criteri di resistenza e i risultati sperimentali ottenuti. Si precisa che: la tensione di compressione del pannello σ_v è stata computata nella sezione di mezzeria del pannello tenendo conto del contributo del suo peso proprio, di quello del cordolo in c.a. e della compressione assegnata dalle barre post-tese; la resistenza a compressione f_m della muratura è stata assunta cautelativamente pari a 2.1 MPa, come stimato dall'esito della prova di martinetto piatto doppio; il coeff. b è stato assunto pari a 1 in ragione della snellezza del pannello pari a 0.75; nel caso del dominio a pressoflessione, la corrispondenza tra M_u e V_u è stata ottenuta nell'ipotesi di schema di mensola, trascurando la riduzione nella resistenza data dall'ipotesi di stress-block (0.85). I domini relativi alla rottura per taglio per fessurazione diagonale sono stati tracciati imponendo il passaggio dell'espressione riportata in Tabella 1 per i punti sperimentali ottenuti ($V_{u,prova1}=293$ kN; $V_{u,prova2}=250$ kN): ne consegue, note tutte le altre grandezze, un valore stimato della resistenza a taglio τ_o pari a 5,1 e 4 N/cm² per le due prove monotone eseguite.

Si noti come, in corrispondenza del livello di compressione agente sul pannello (corrispondente circa a $\sigma_v/f_m=0.1$), la previsione offerta dal criterio a pressoflessione proposto dalle norme risulta leggermente inferiore alla resistenza effettivamente esibita dal pannello. Tuttavia al riguardo appare opportuno precisare che tale formulazione trascura alcuni contributi sui quali – sebbene generalmente di modesta entità – la muratura può confidare (ad es. la resistenza a trazione dei giunti di malta). In Figura 13 a titolo di esempio è tracciato anche il dominio a

Figura 13. Confronto tra i domini di resistenza proposti nelle Norme Tecniche delle Costruzioni e i risultati sperimentali ottenuti dalla prova a taglio-compressione
