Sperimentazioni al vero nel centro storico de L'Aquila-Pannelli murari diversamente consolidati e sollecitati fuori piano: prime note

A seguito del Sisma del 6 Aprile 2009, il centro storico de L'Aquila è risultato a luoghi fortemente danneggiato mentre comunque un livello di danno medio si è manifestato nella quasi totalità dei suoi edifici. In accordo con le Autorità competenti ed i proprietari dell'immobile oggetto di studio, è stato proposto un programma di prove sperimentali di simulazione sismica da effettuarsi in situ sulle strutture murarie dell'edificio, ubicato in posizione d'angolo, all'interno di uno degli aggregati edilizi prospicienti piazza San Pietro a Coppito. Nello specifico sono state selezionate sei pannellature murarie, dislocate lungo la facciata principale prospettante Via Pretatti, con simulazione di danneggiamento fuori dal piano dei pannelli murari. Attesa la carenza di fonti rinvenibili in letteratura, la sperimentazione è stata programmata a partire da un pannello lasciato “tal quale”, proprio per avere a disposizione un dato di iniziale reale da confrontare con i risultati dei rimanenti elementi strutturali per i quali sono state messe a punto cinque d

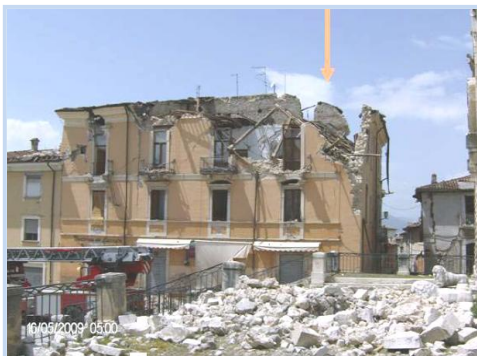
Il fabbricato in analisi (vedi Figura 1.) mostra un danneggiamento tipico dell'edilizia muraria del centro storico de L'Aquila. In particolare, i maggiori danni sono stati rilevati sulle pareti, sollecitate fuori dal loro piano ed in sommità.

Figura 1. Foto fabbricato dopo il sisma del 6 aprile 2009.

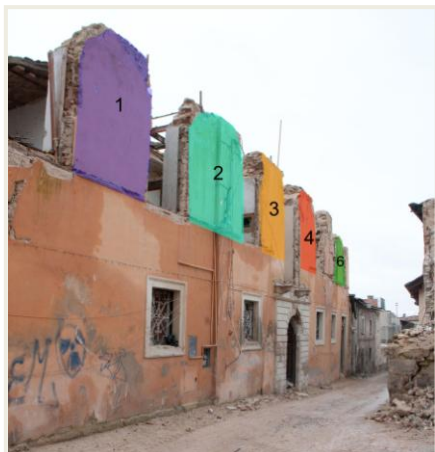
Figura 3. Foto facciata prospiciente Via Pretatti con indicazione dei pannelli 1 – 2 – 3 – 4 – 6 oggetto di analisi.

Gli elementi, posti al primo livello fuori terra, riquadrati da aperture poste a distanza più o meno regolari fra di esse, si configurano naturalmente come dei veri e propri macroelementi, con spessori di 60cm per un'altezza di 4m. Dalla lettura dei paramenti di facciata è stato possibile individuare come problematica principale, l'assenza di elementi che colleghino l'intera sezione trasversale, assicurandone il monolitismo. Le murature selezionate sono comunque rappresentative di una morfologia edilizia, definibile come "media", tra quelle rilevabili nel centro storico de L'Aquila. Sia sotto il profilo della geometria dei singoli elementi e dell'insieme, che sotto quello della qualità dell'apparecchio murario. Questo realizzato a doppia cortina possiede un ingranamento minimo degli elementi resistenti nella sezione trasversale, ma comunque sufficiente ad assicurare l'attrito e

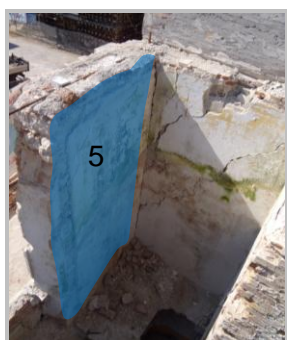
Figura 4. Foto pannello n.5 facciata rivolta su Piazza San Pietro.

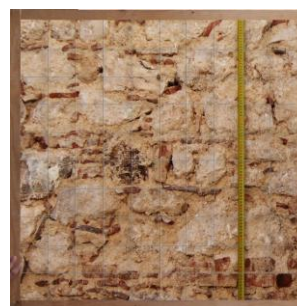
quindi la capacità di trasmettere carichi, sfruttando comunque l'intera sezione. I paramenti risultano composti da conci lapidei di dimensione media, intorno ai 20cm, circa o piccola intorno ai 10cm. Questi elementi di forma parzialmente arrotondata, appaiono appena sbazzati ed allettati su ripiani di malta di calce, realizzata con inerti di granulometria media, impastati con una importante componente terrosa e posti in opera con spessori di svariati centimetri. Le murature nel complesso appaiono quasi sempre ben organizzate, rinzeppate mediante scapoli in pietra e frammenti in laterizio, con regolarizzazione dei piani di posa molto frequente, circa ogni 40cm.

Figura 5. Campionatura muratura in situ, 1m x 1m, rappresentativa del modello tipologico locale aquilano

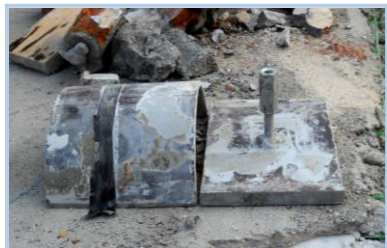
Figura 6. Foto dilatometri posti in opera.

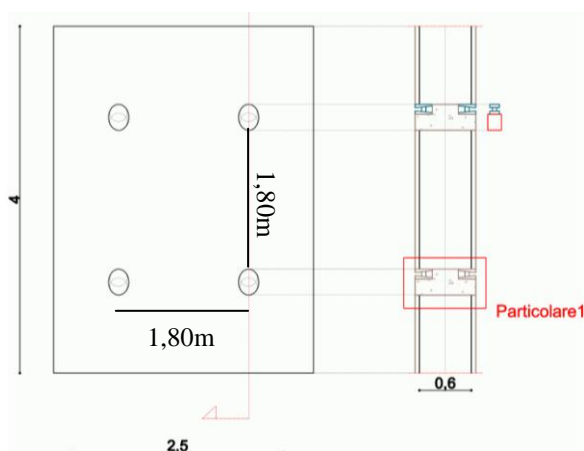
Figura 7. Schematizzazione intervento pannello n.2

1. realizzazione forature, mediante carotatrice, con interasse pari a circa tre volte lo spessore murario;
2. costruzione di elementi in calcestruzzo alleggerito 30x20, gettato in opera, attesi i tempi minimi di maturazione; al fine di produrre artificialmente un concio di pezzatura adeguata;
3. posa in opera di divaricatori metallici per la messa in carico controllata. (Figura 8)

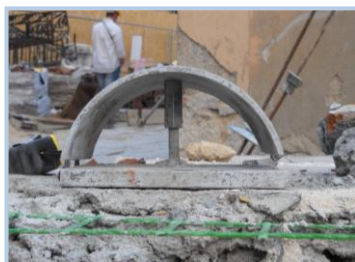
Figura 8. Foto particolare 1

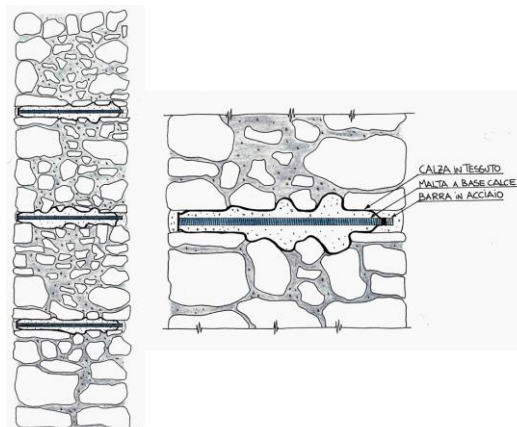
Figura 9. Sezione del muro rinforzato con diatoni.

Si è pensato di utilizzare questi elementi come diatoni artificiali per ottenere due vantaggi: il primo è quello specifico della tecnologia in questione, ovvero, evitare che la iniezione si disperda in modo incontrollato nella muratura, il secondo è che iniettando la calza, questa si espande andando ad occupare i vuoti intorno al foro, realizzando così un elemento di ingranamento continuo nello spessore murario.

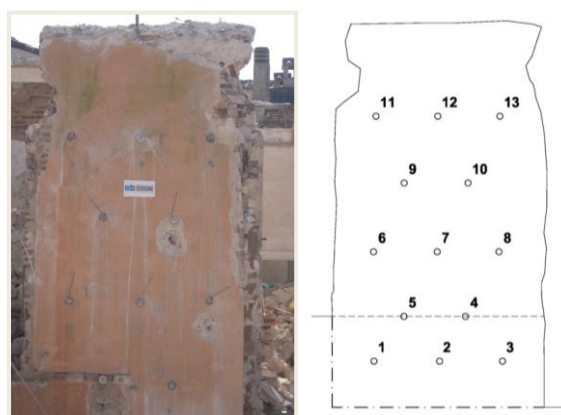
Figura 10. Pannello rinforzato con diatoni schema intervento e foto.

Si è scelto di rinforzare il pannello con sistemi di ancoraggio sopra descritti utilizzando:

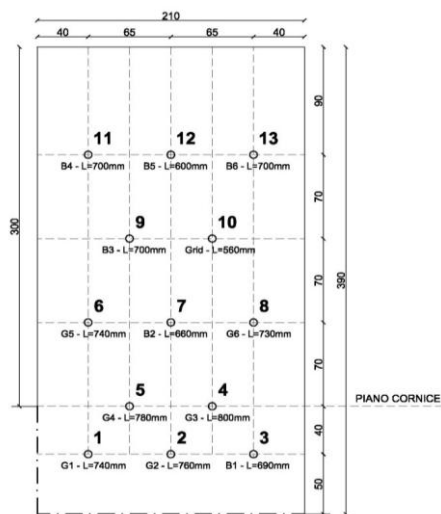
Figura 11. Schema dettagliato rinforzo.

Gli ancoraggi sono stati eseguiti secondo lo schema riportato sotto (Figura 11) dove sono specificate:

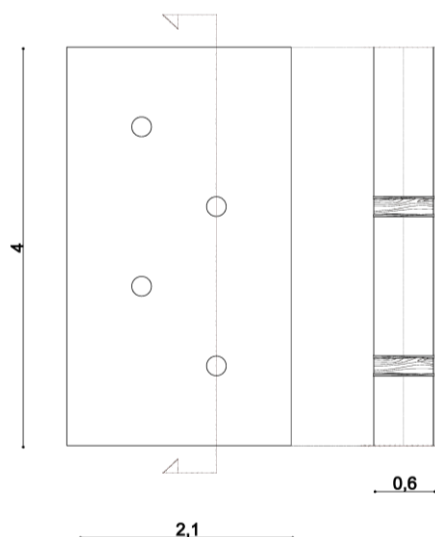
Figura 12. Schema rinforzo inserimento elementi trasversali.

La strategia adottata per il pannello n.5 prevede la possibilità di ovviare alle problematiche sopra esposte, inserendo dei collegamenti trasversali realizzati in legno e rinzepando, in maniera profonda, i giunti di malta.

Individuato lo schema desiderato (vedi Figura 12) si è progredito operando a mezzo carotatrice diametro \varnothing 200 numero 4 perforazioni.

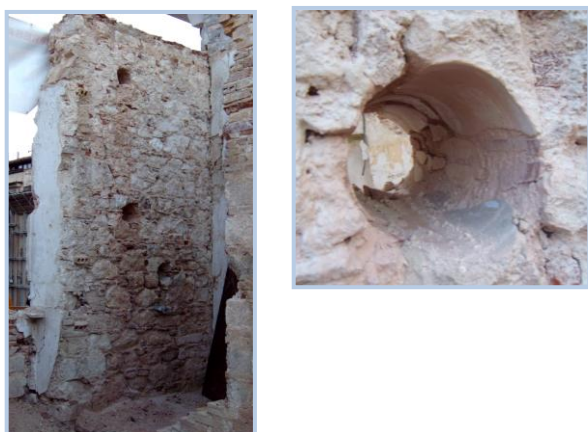
Figura 13. Foto perforazioni a mezzo carotatrice \varnothing 200. Da notare la pezzatura estremamente ridotta degli elementi rinvenuti lungo l'intera sezione.

Successivamente, visto lo stadio di degrado delle malte in opera e la perdita di aderenza da parte degli elementi fittili cuneiformi, è stata adottata come soluzione progettuale la tecnica della rinzeppatura.

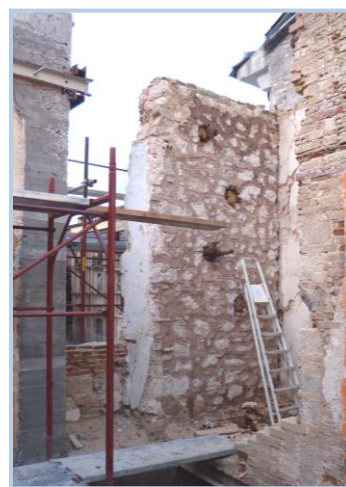
Figura 14. Foto pannello consolidato.

Come operazione conclusiva è stata effettuata la stilatura dei giunti e la posa in opera dei diatoni lignei, con successiva messa in carico degli stessi a mezzo elementi tagliati a cuneo, sempre in legno. Posati in opera a secco su ambo i lati ed incuneati fra di essi nella mezzeria della sezione

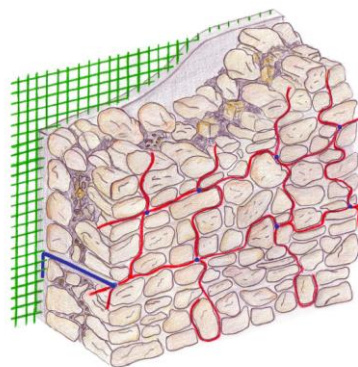
Figura 15: Tecnica "ibrida" reticolatus all'esterno e rete in GFRP all'interno.

Infine, per il pannello n.1 la modalità di rinforzo, consiste nell'utilizzare sulla faccia esterna la tecnica del reticolatus (Figura 15) e su quella interna, un intonaco armato con rete in GFRP.

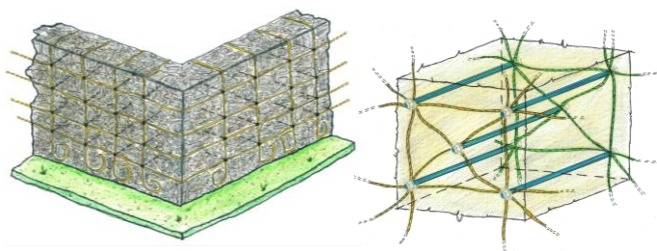
La Figura 16 illustra il principio su cui si basa la tecnica del reticolatus: il contenimento degli elementi murari, all'interno di "gabbie" (come avviene nelle gabbionate) consente di attivare meccanismi resistenti alla Morsch.

Figura 16. Reticolatus modellato sulle murature aquilane

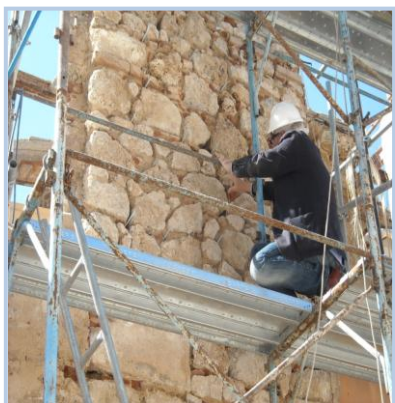
Figura 17: Preparazione del pannello rinforzato con la tecnica "ibrida"

Le due reti vengono quindi collegate con connettori in acciaio (adottati in questo caso) o in composito; il tutto simulando un intervento su di una muratura a faccia vista.

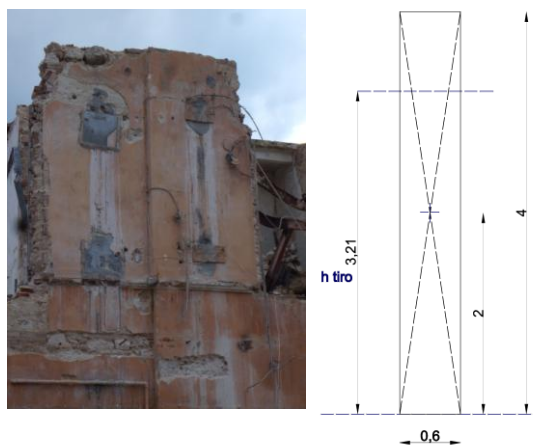
I risultati rilevati, si riferiscono ad una forza applicata ad una quota pari a 3,21m dal calpestio, per la quale, si registra uno spostamento massimo, da parte del pannello, pari a 34cm.

Figura 18: Schema di riferimento e Foto – Pannello 2.

Si noti come l'efficienza raggiunta, per l'elemento così consolidato, risulti essere pari al 59%. Tale valore di efficienza, se paragonato a quello ottenuto per il "Tal Quale" risulta più che raddoppiato, pari ad due volte e mezzo il risultato conseguito dal pannello murario privo di alcun rinforzamento strutturale.

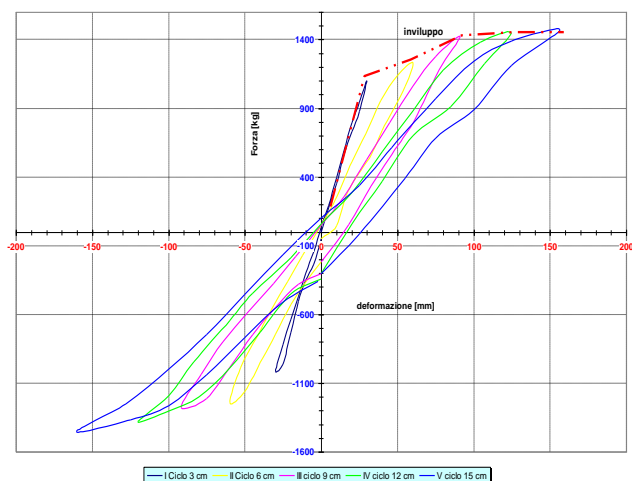
Ultimo pannello testato, il numero cinque, è stato sottoposto a prova ciclica al fine di poterne valutare il comportamento sotto gli effetti degradanti dei diversi cicli ed osservarne l'effettiva influenza. I cicli di carico indotti sono in numero pari a 6, di cui il sesto risulta incompleto ed il pannello condotto a ribaltamento.

Figura 19: Pannello n.5 Prova Ciclica – Inviluppo dei massimi.

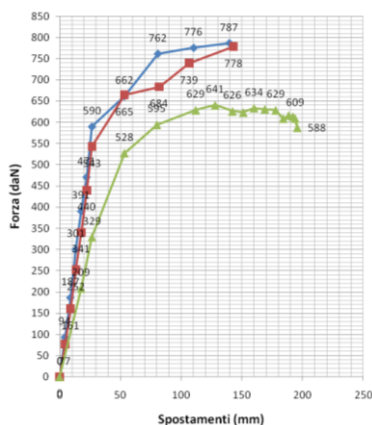
Figura 20: Curve di capacità a confronto Pannello n.5: In blu curva che identifica i valori registrati nelle fasi positive dei cicli; in rosso curva che identifica i valori registrati nelle fasi negative; in verde, curva che identifica l'ultimo ciclo a ribaltamento.

Si noti come il comportamento sia perfettamente rispondente al medesimo previsto secondo modello teorico con efficienza raggiunta dallo stesso pari al 100%. Se posto in rapporto al valore mostrato dal Tal Quale, la cui efficienza risulta essere pari al 23%, la tecnica di rinforzo adottata è riuscita a quadruplicare il comportamento del pannello rispetto alle condizioni iniziali.
