Indagini Sperimentali Sulla Durabilità Di Materiali Compositi In Fibra D'acciaio

Antonio Borri, Giulio Castori

Dipartimento di Ingegneria Civile ed Ambientale, Università degli Studi di Perugia. Via Duranti 93, 06125 Perugia

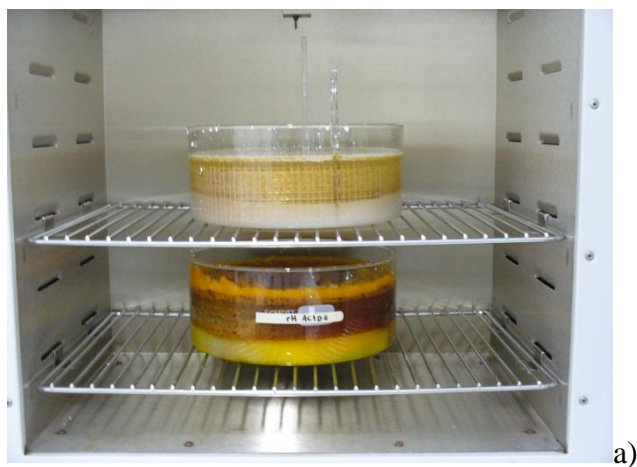
Figura 6. Prove di Invecchiamento artificiale: a) test setup; b) provini invecchiati in soluzione a pH neutro; c) provini invecchiati in soluzione a pH acido.

– 18 provini (3SX-B) sono stati sottoposti, in accordo alla ASTM G36 (ASTM 1994), a prove di invecchiamento artificiale (ambienti a pH neutro o acido; alte temperature; etc.) atte a simulare la corrosione atmosferica. In particolare, 9 provini sono stati trattati in ambiente neutro (Figura 6a) con una soluzione al 42% di $MgCl_2$ in acqua (la percentuale si riferisce al sale anidro). Mentre i restanti 9 provini sono stati trattati in ambiente acido (Figura 6b) aggiungendo alla soluzione precedentemente menzionata acido nitrico (HNO_3 , 1.5 cm^3 di soluzione al 67%). Per ciascuno dei due lotti, 3 provini sono stati confezionati senza utilizzare alcun tipo di matrice, 3 utilizzando una matrice fibrorinforzata e 3 utilizzando una matrice a base di calce idraulica. Tutte le prove sono state eseguite all'interno di un termostato alla temperatura di 110 °C per 24 h;

Per quanto riguarda le prove di invecchiamento artificiale (Tabella 3), mentre per i provini privi di matrice non sono state osservate variazioni significative della resistenza a trazione (-6%), nei provini con malta fibrorinforzata e con malta idraulica si sono avuti modesti decrementi medi pari a circa il 17% e il 19% rispettivamente.

Il che probabilmente deve essere imputato all'azione "aggressiva" della calce idraulica oltre al fatto che la presenza di microfessure all'interno della matrice finisce per creare dei canali preferenziali, che permettono di intensificare l'azione "corrosiva" della soluzione utilizzata per il trattamento sul provino, acuendone gli effetti.

E' altresì interessante osservare che il degrado meccanico dovuto all'invecchiamento abbia avuto ampiezza percentuale sensibilmente maggiore per il trattamento con soluzioni a pH acido piuttosto che per quello con soluzioni a pH neutro.

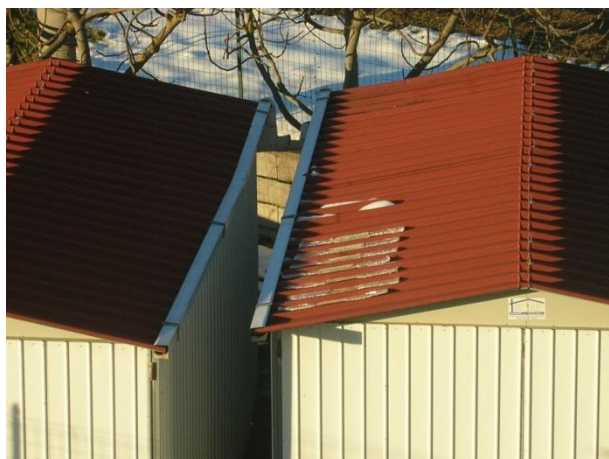
Figura 7. Prove di Invecchiamento naturale: a) sito di esposizione (Gubbio); b) provini esposti per 57 settimane; c) provini esposti per 114 settimane.

– 40 provini (3SX-B) sono stati sottoposti a prove di invecchiamento naturale (Figura 7a), ovvero sono stati lasciati all'aperto all'azione degli agenti atmosferici, oltre che ai normali cicli asciutto-umido e gelo-disgelo dell'ambiente (Hulatt et al. 2002; Tavakkolizadeh e Saadatmanesh 2001). Per avere ambienti particolarmente aggressivi, ovvero con alta concentrazione di anidride carbonica e monossidi di azoto, 20 provini sono stati posizionati all'aperto in prossimità della centrale termoelettrica di Gualdo Cattaneo e 20 provini sempre all'aperto presso un cementificio di Gubbio. Per ciascuno dei due lotti, 10 provini sono stati confezionati senza utilizzare alcun tipo di matrice, 10 utilizzando una matrice a base di calce idraulica. In entrambi i casi la durata del periodo di esposizione è stata pari rispettivamente a 57 settimane per un primo gruppo di provini (Figura 7b) e 114 settimane per i restanti (Figura 7b).

Per quanto riguarda le prove di invecchiamento naturale (Tabella 3), i risultati dei test sui provini rimasti esposti per un periodo di 57 settimane hanno determinato un decremento medio di resistenza a trazione pari al 30% per i provini privi di malta e al 42% per i provini con malta idraulica. Tenuto conto dell'ampiezza (ridotta) del campione statistico realizzato e della

Se, infatti, le diverse condizioni di esposizione (Cementificio e Centrale Termoelettrica) non hanno prodotto differenze significative (6%) nei risultati per i provini privi di malta, è maggiormente evidente la discordanza (13%) di risultati nel caso dei provini con malta idraulica. Tanto è vero che considerando i provini esposti in prossimità della Centrale Termoelettrica di Gualdo Cattaneo, la differenza in termini di resistenza a trazione tra i provini privi di malta e quelli con malta idraulica è di fatto del tutto trascurabile (3%), mentre nel caso dei provini di Gubbio tale differenza è fortemente accentuata (22%).

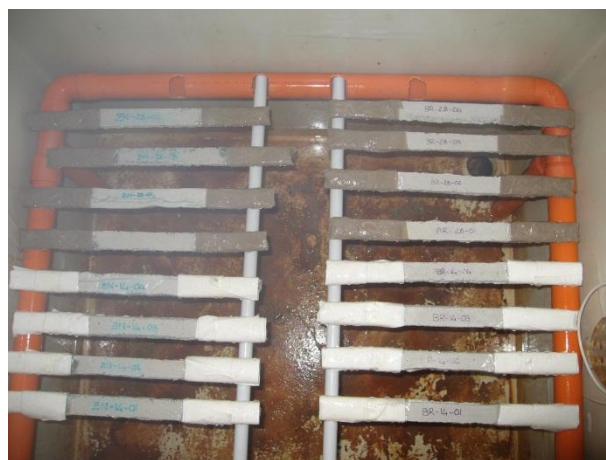
Figura 8. Prove di Invecchiamento accelerato: test setup.

– 36 provini, di cui 18 con rivestimento in ottone (3X2-B) e 18 con rivestimento in zinco (3X2-G), confezionati con una matrice a base di calce idraulica, sono stati sottoposti a trattamenti di invecchiamento accelerato mediante prove in camera di nebbia salina neutra (NSS, Figura 8). Sulla base della normativa ASTM B117 (ASTM 2009), il condizionamento in nebbia salina è avvenuto in una soluzione avente concentrazione 5% NaCl - 95% H₂O e pH compreso tra 6.5 e 7.2, ad una temperatura di 35 °C (in base all'equazione di Arrhenius, maggiore è la temperatura della camera climatica in soluzione acquosa più è possibile accelerare il condizionamento del provino). Per entrambe le tipologie di rivestimento (3X2-B e 3X2-G) i campioni esposti in camera sono stati valutati dopo 1, 2 e 3 settimane di esposizione. Per ogni punto sperimentale si sono ripetute le prove su 6 campioni di ciascuna tipologia.

Infine vengono riportati i valori di resistenza ottenuti su campioni esposti in camera a nebbia salina e valutati a 1,2 e 4 settimane d'esposizione. In questo caso i campioni sono rimasti a contatto con una atmosfera umida un tempo notevolmente inferiore a quello di esposizione naturale.

I risultati dei test evidenziano come per i trefoli 3X2-B la resistenza meccanica tenda a degradare per poi assestarsi su valori pressoché costanti (Tabella 4). A fronte di un decremento di resistenza iniziale, valutato dopo una 1 settimana, pari al 17%, tale valore è risultato essere pari al 10% e 9% dopo 2 e 3 settimane rispettivamente.

Al contrario nei trefoli 3X2-G tale decremento è significativamente inferiore (**Errore. L'origine riferimento non è stata trovata.**): 2% dopo una settimana, 5% dopo 2 e 3 settimane, a testimonianza dunque della maggiore efficacia protettiva del rivestimento in zinco rispetto a quello in ottone.
