Prove in situ per la valutazione della risposta nel piano di un pannello murario in un edificio a L'Aquila

Nell'ambito del programma di demolizione post-sisma messo a punto dall'Amministrazione comunale de L'Aquila, in collaborazione con l'U.T.C., è stato individuato un fabbricato nel comparto edilizio 96 del centro storico. Alcuni setti murari sono apparsi idonei per effettuare prove in situ finalizzate alla valutazione della risposta nel piano e fuori piano della muratura. La scelta è stata condizionata da varie problematiche, quali quelle della sicurezza operativa e dell'accessibilità, con la prerogativa principale della "rappresentatività" della tipologia muraria, nei confronti di quella più frequente per il costruito esistente Abruzzese.

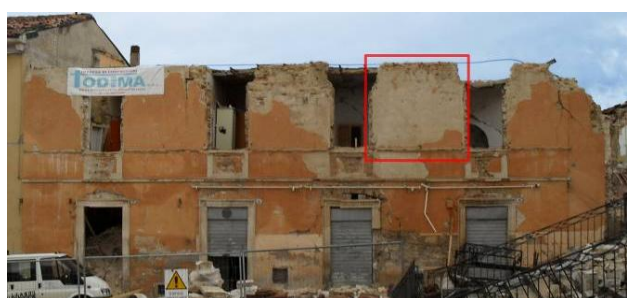
Figura 1. Vista del fabbricato sito in Piazza S. Pietro in Coppito destinato alla demolizione in cui sono stati individuati diversi pannelli oggetto di test in situ (in rosso è evidenziato quello oggetto di prova nel piano)

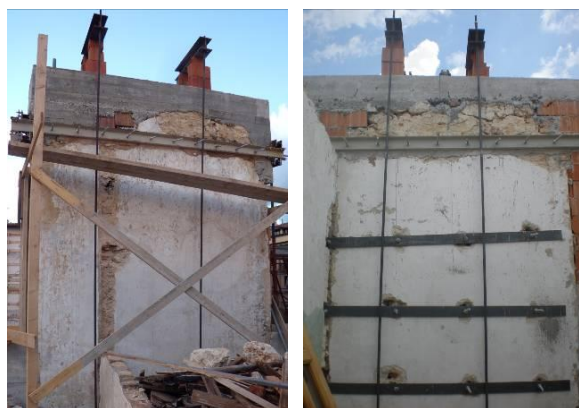
Figura 2. A sinistra, configurazione del pannello oggetto della prova. A destra, configurazione di uno dei setti di contrasto.

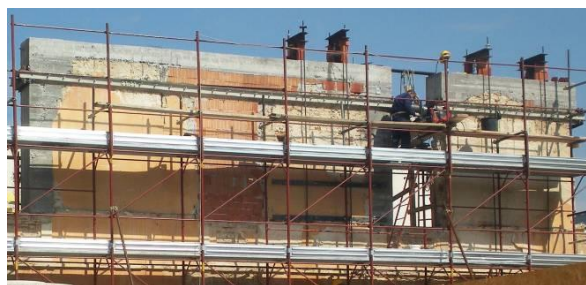
- di un sistema di contrasto realizzato mediante i pannelli adiacenti quello da testare (Figura 3). In particolare tali pannelli sono stati irrigiditi e rinforzati: tamponando un'apertura e le relative porzioni di sottofascia presenti (fino al raggiungimento dello spessore dei maschi murari pari a 60 cm); realizzando un cordolo sommitale e due spalle verticali in cemento armato alle estremità dei pannelli; inserendo una serie di piatti metallici (passo circa 100 cm) collegati alla muratura mediante barre iniettate passanti e imbullonate (Figura 2). In corrispondenza dell'attacco dell'attuatore orizzontale anche sul pannello di contrasto, per tutta la sua lunghezza,

Figura 3. Vista generale del pannello di prova e dei setti di contrasto irrigiditi e rinforzati.

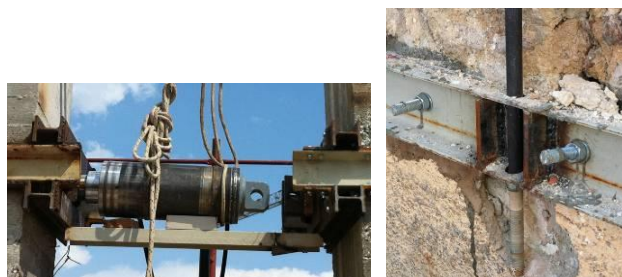
Figura 4. A sinistra, particolare dell'attacco dell'attuatore oleodinamico. A destra, particolare dell'ancoraggio delle barre agli UPN.

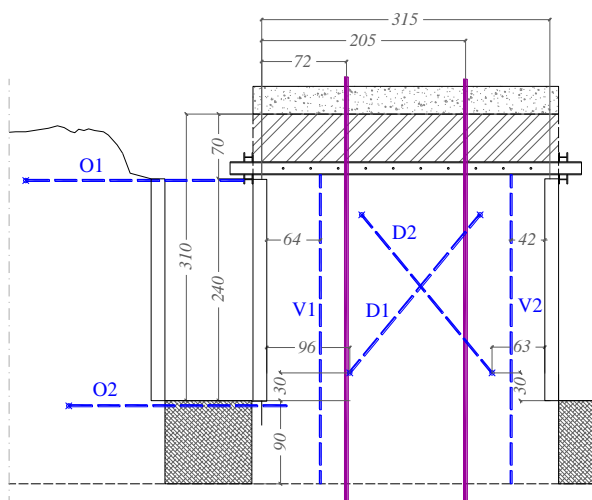
Per quanto riguarda il sistema di acquisizione dei dati (campionamento ad 1 secondo) e le letture effettuate sugli spostamenti durante la prova, la Figura 6 illustra lo schema del posizionamento dei trasduttori potenziometrici impiegati (a base lunga con precisione 0.01 mm e corsa massima 50 mm). E' stato inoltre applicato un inclinometro in sommità al pannello (precisione 0.001 grado sessagesimale).

Figura 6. Schema di posizionamento dei sensori sul lato interno dell'edificio (analogo al lato esterno).
